PIANO REGOLATORE GENERALE 1988  
COMUNE DI SAN GIORGIO IN BOSCO  
consistenza del patrimonio immobiliare

## **CONSISTENZA PATRIMONIO IMMOBILIARE BENI AMBIENTALI**

RIFERIMENTO TAV. 13.1.A – 13.1.B sc. 1/5000 EDIFICIO N°.135 - 136

**SCHEDA****B****PROVINCIA DI PADOVA  
COMUNE DI S.GIORGIO IN BOSCO****EDIFICIO INDIVIDUATO AI SENSI DELLA L.R. 24/85 art. 10**      **Scheda n. 135 - 136**

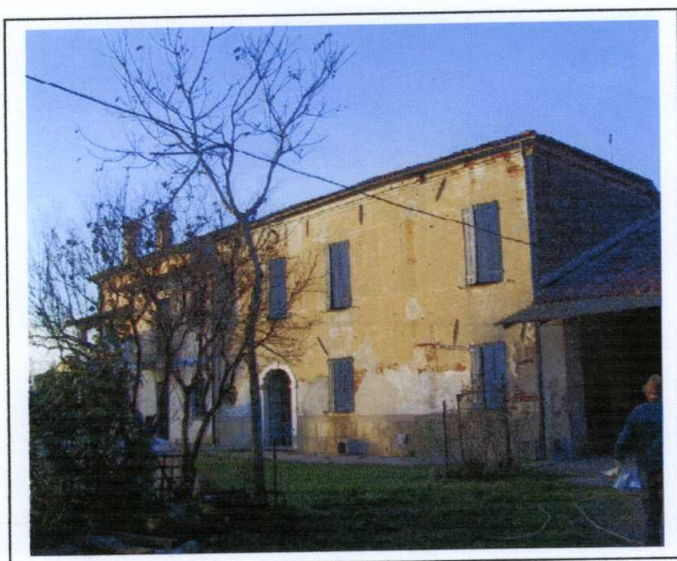
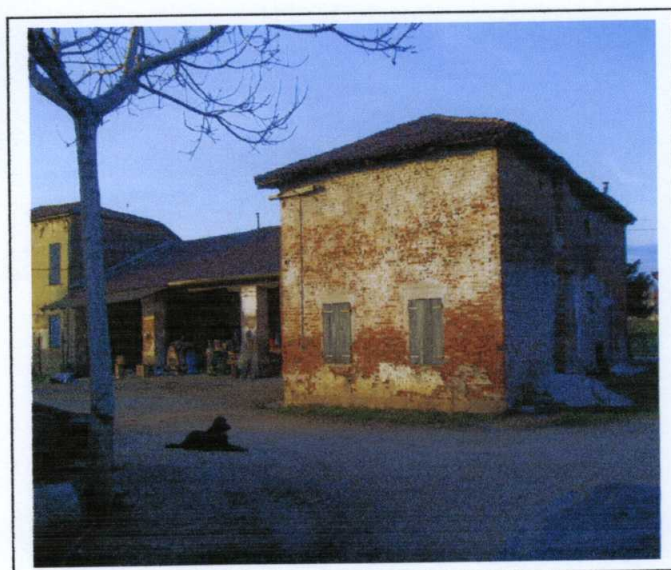
### **DOCUMENTAZIONE FOTOGRAFICA**

Residenza padronale con annessi rustici adiacenti . Discreto valore ambientale ed architettonico. Le condizioni statiche pericolanti consigliano l'assegnazione di un grado di protezione più appropriato così da consentire un recupero completo anche ad uso residenziale.

**GRADO DI PROTEZIONE PROPOSTO: 2**
