VARIANTE N. 14 del P.R.G. – Del. c.c. n. 22 del 29/09/2003

OSSERVAZIONI (art. 42 L.R. 61/85)

OSSERVAZIONE. N. 38 del 03/09/2003- Prot. 12334

EDIFICIO N°106

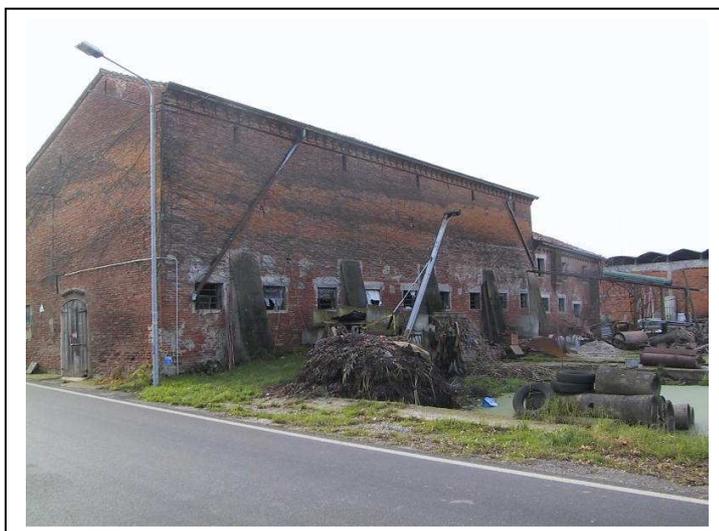
DOCUMENTAZIONE FOTOGRAFICA

Fabbricato di pregio all'interno del "Centro storico" di Lobia, con caratteristiche tipologiche e costruttive tipiche della zona. Lo stato di conservazione pessimo consiglia un grado di protezione più appropriato, al fine di consentire un recupero più funzionale.

**COMUNE DI
S.GIORGIO IN BOSCO****EDIFICIO INDIVIDUATO AI SENSI DELLA L.R. 24/85 art. 10****NUMERO PIANI: 2 SUPERFICIE COPERTA mq. 390**
VOLUME MC. 2916 AREA DI PERTINENZA mq. 2050**TIPOLOGIA:**ISOLATO
IN CORTINA
A CORTE *
A SCHIERA
ALTRO (SPECIFICARE): edifici aggregati**CONTESTO AMBIENTALE:**PARCO
GIARDINO
ORTO
SCOPERTO A DESTINAZIONE AGRICOLA
BROLO
CENTRO STORICO *
NUCLEO RURALE
ALTRO: cortile**EPOCA IMPIANTO ORIGINARIO:** ANNO fine 1840**INTERVENTI SUCCESSIVI:** ANNO
DI MODESTA ENTITA'
DI PESANTE ENTITA':**PARTICOLARI DI RILIEVO:**ARCHITETTONICO
STORICO *
AMBIENTALE ***CARATTERISTICHE COSTRUTTIVE E MATERIALI:****STRUTT. VERTICALI**LEGNO
COTTO *
buono mediocre cattivo
*
SASSO
ALTRO
cattivo

***STRUTT. ORIZZONTALI**FERRO
LATERO CEM.
buono mediocre cattivo
C.A.
LEGNO *
cattivo
***COPERTURE**LATERIZIO *
LEGNO
buono mediocre cattivo
LAMIERA
ALTRO
cattivo
*
buono mediocre cattivo
STATO DI CONSERVAZIONE COMPLESSIVO:*STATO DI CONSERVAZIONE DELLE STRUTTURE:**

GRADO DI PROTEZIONE PROPOSTO: 6 (*Ristrutturazione edilizia globale*)
