**PIANO REGOLATORE GENERALE 1980**  
**COMUNE DI SAN GIORGIO IN BOSCO**  
**consistenza del patrimonio immobiliare**

**VARIANTE N. 14 del P.R.G. – Del. c.c. n. 22 del 29/09/2003**

**OSSERVAZIONE. N. 59** del 23/09/2003 - Prot. 13321

## **CONSISTENZA PATRIMONIO IMMOBILIARE BENI AMBIENTALI**

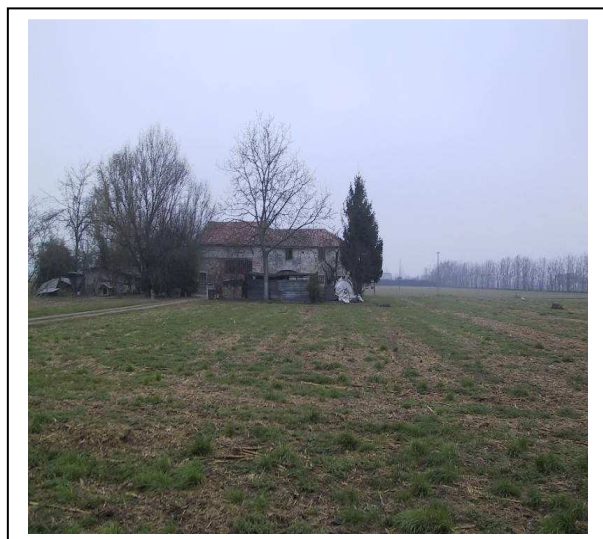
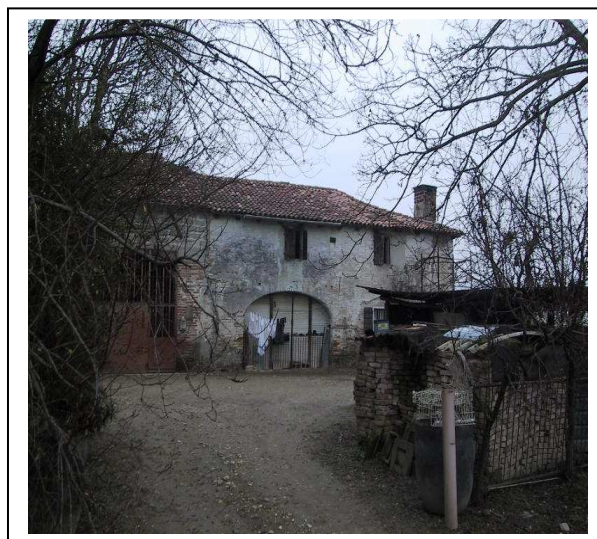
### **DOCUMENTAZIONE FOTOGRAFICA**

*Fabbricato residenziale con annessi giustapposti privo di particolare valore architettonico, visti anche i numerosi interventi edilizi che hanno modificato soprattutto i fori di facciata. Considerando inoltre la precaria situazione statica si consente la demolizione del fabbricato consentendo la ricostruzione nel rispetto della tipologia esistente*

*Si esprime parere favorevole al cambiamento di grado di protezione.*

**GRADO DI PROTEZIONE PROPOSTO:** Ammissibile tutti gli intervento
