PROVINCIA DI PADOVA  
PIANO REGOLATORE GENERALE 1988  
COMUNE DI SAN GIORGIO IN BOSCO  
consistenza del patrimonio immobiliare  
SCHEDA - B

## **CONSISTENZA PATRIMONIO IMMOBILIARE BENI AMBIENTALI**

EDIFICIO N°. 6 - 7

**SCHEDA****B****PROVINCIA DI PADOVA  
COMUNE DI S.GIORGIO IN BOSCO****EDIFICIO INDIVIDUATO AI SENSI DELLA L.R. 24/85 art. 10      Scheda 6 - 7**

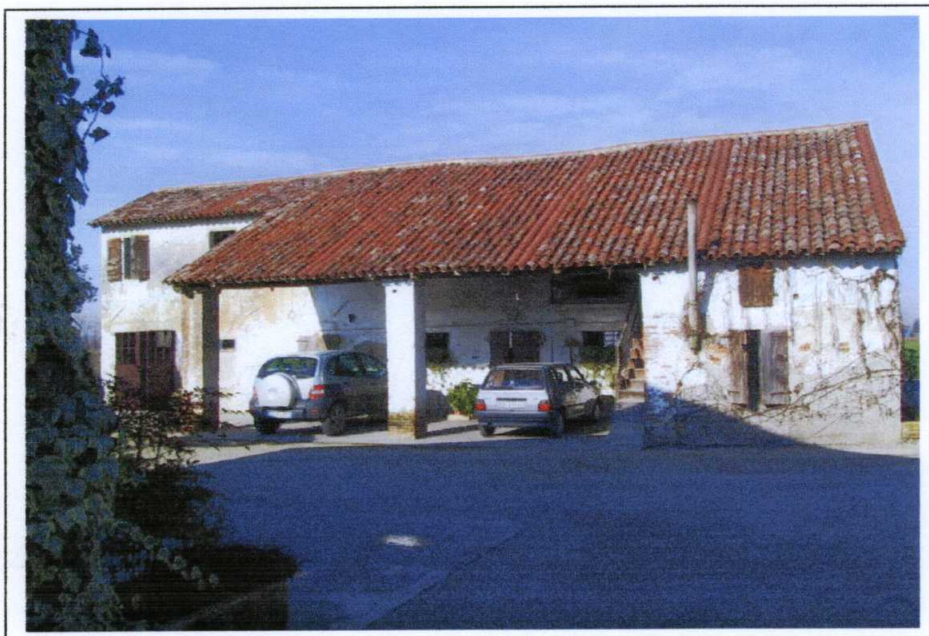
### **DOCUMENTAZIONE FOTOGRAFICA**

**DESCRIZIONE:** Fabbricato residenziale con annessi giustapposti e portico antistante.  
Il grado attuale non sembra giustificato soprattutto per le condizioni statiche dell'edificio, ma anche per il reale valore storico – ambientale – architettonico rilevato.

LEGNO                      SASSO  
COTTO \*                    ALTRO  
Buono   mediocre   cattivo  
                                         \*

FERRO                      C.A.  
LATERO CEM.              LEGNO \*  
buono   mediocre   cattivo  
                                         \*

LATERIZIO \*              LAMIERA  
LEGNO                      ALTRO  
buono   mediocre   cattivo  
                                         \*

**STATO DI CONSERVAZIONE COMPLESSIVO:****STATO DI CONSERVAZIONE DELLE STRUTTURE:**

**GRADO DI PROTEZIONE PROPOSTO: 3**
