PROVINCIA DI PADOVA
 SCHEDA - B
 PIANO REGOLATORE GENERALE 1988
 COMUNE DI SAN GIORGIO IN BOSCO
 consistenza del patrimonio immobiliare

CONSISTENZA PATRIMONIO IMMOBILIARE BENI AMBIENTALI

EDIFICIO N°.123

Scheda n. 123

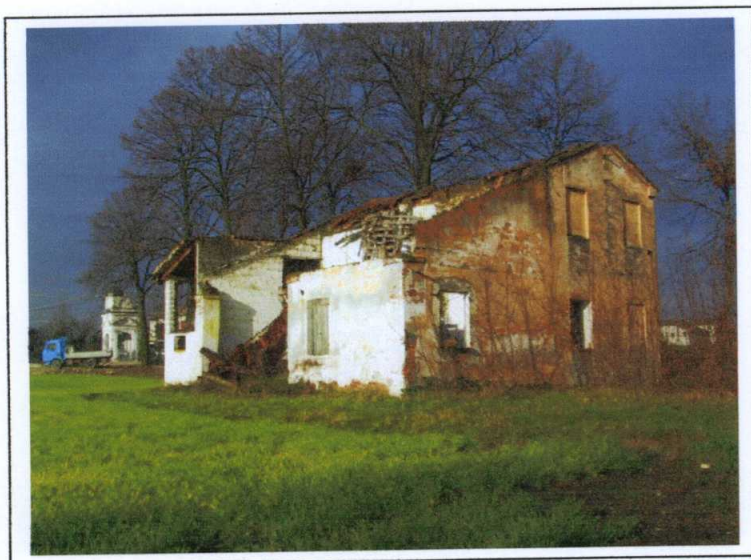
DOCUMENTAZIONE FOTOGRAFICA

L'edificio attualmente si trova in condizione statiche pessime, (solai crollati) che non consentono una valutazione esatta di eventuali elementi architettonici di pregio. L'eventuale crollo definitivo potrebbe creare, inoltre, seri problemi all'adiacente via Dante.

GRADO DI PROTEZIONE PROPOSTO: **Ammissibili tutti gli interventi**
