## **CONSISTENZA PATRIMONIO IMMOBILIARE BENI AMBIENTALI**

**RIFERIMENTO:** Tav. Zone Significative sc. 1/2000 EDIFICIO N°. 82

**SCHEMA****B****PROVINCIA DI PADOVA  
COMUNE DI S.GIORGIO IN BOSCO****Edificio scheda n. 82 allegata alla Relazione**NUMERO PIANI: 2  
VOLUME MC. 900SUPERFICIE COPERTA mq. 150  
AREA DI PERTINENZA mq. 1.050**TIPOLOGIA:**ISOLATO \*  
IN CORTINA  
A CORTE  
A SCHIERA  
ALTRO (SPECIFICARE):**CONTESTO AMBIENTALE:**PARCO CENTRO STORICO  
GIARDINO  
ORTO NUCLEO RURALE  
SCOPERTO A DESTINAZIONE AGRICOLA  
BROLO ALTRO zona industriale**EPOCA IMPIANTO ORIGINARIO:** ANNO 1800**INTERVENTI SUCCESSIVI:** ANNO  
DI MODESTA ENTITA'  
DI PESANTE ENTITA'**PARTICOLARI DI RILIEVO:**ARCHITETTONICO  
STORICO-ARTISTICO  
AMBIENTALE**CARATTERISTICHE COSTRUTTIVE E MATERIALI:****STRUTT. VERTICALI****STRUTT. ORIZZONTALI****COPERTURE**LEGNO  
COTTO \*  
Buono mediocre cattivo  
\*SASSO  
ALTROFERRO  
LATERO CEM.  
buono mediocre cattivoC.A.  
LEGNO \*LATERIZIO \* LAMIERA  
LEGNO ALTRO  
buono mediocre cattivo  
\*

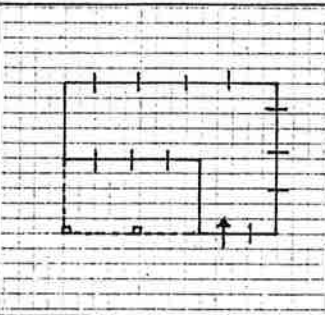
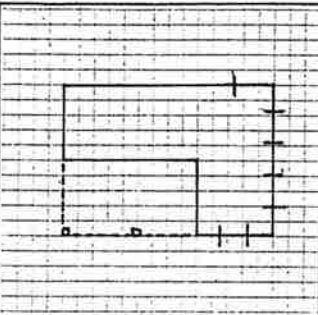
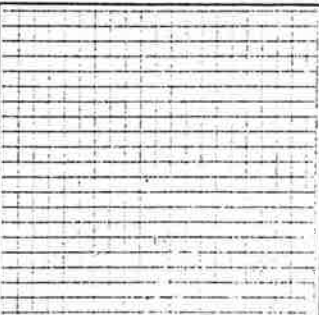
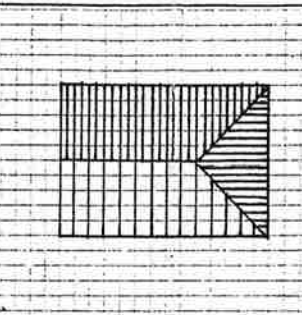
| SUPERFICIE<br>AREA<br>MQ | 1050 | SUPERFICIE<br>COPERTA<br>MQ | 150 | VOLUME<br>EDIFICATO<br>MC | 900 | INDICE<br>COPERTURA<br>MC/MQ | | INDICE<br>FONDIARIO<br>MC/MQ | |

| NOTE | Rudere |

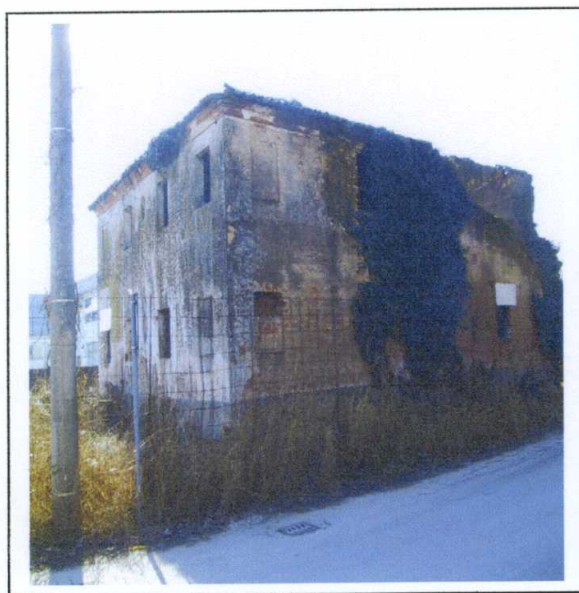
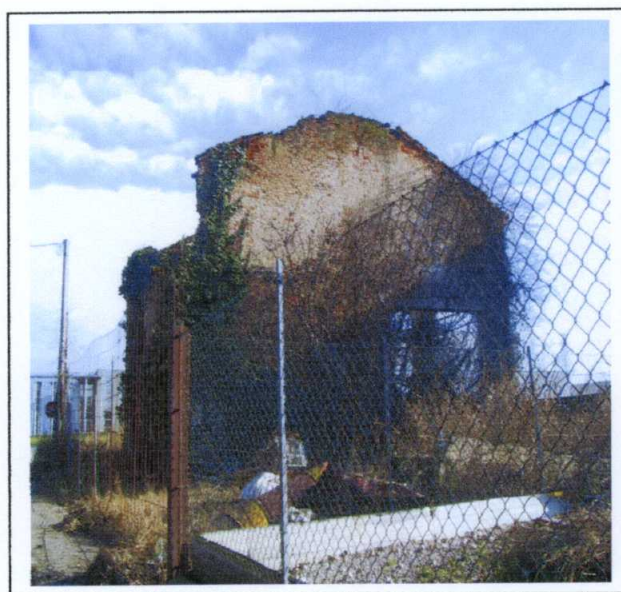
### **DOCUMENTAZIONE FOTOGRAFICA**

Fabbricato in stato di completo abbandono già in parte crollato.  
Allo stato attuale non presenta elementi da conservare

**STATO DI CONSERVAZIONE COMPLESSIVO:****STATO DI CONSERVAZIONE DELLE STRUTTURE:**

**GRADO DI PROTEZIONE PROPOSTO:** 7
